# HÄMEENLINNAN MEIJERIOPPILAITOS

## RAKENNUSHISTORIASELVITYS

Leppänen Arkkitehdit Oy

## Hämeenlinnan meijerioppilaitoksen rakennushistoriaselvitys

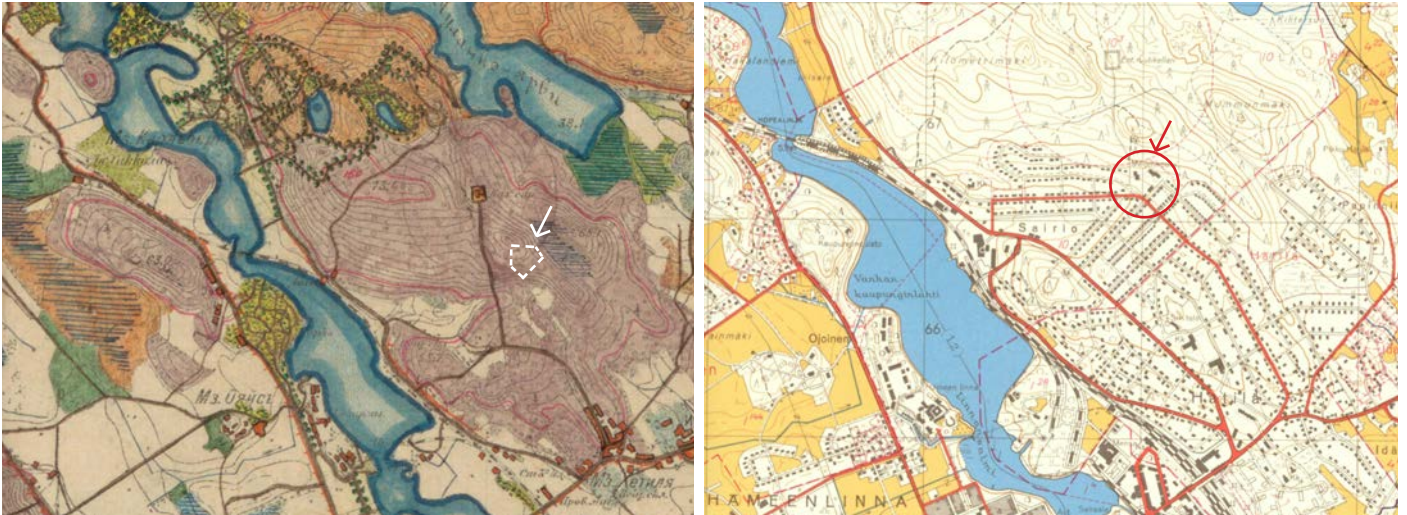
Kuva 9–10: Vasemmalla karttakuva vuodelta 1899, oikealla karttakuva vuodelta 1961.

Meijerioppilaitoksen kampusalue rajautuu nykyisin Kankaistenkadun ja Ruutikellarintien väliselle tontille. Ruutikellarin nimi on peräisin tontin pohjoispuolella taannoin sijainneesta ruutikellarista, joka näkyy yllä olevassa vuoden 1899 karttakuvassa. Kyseinen tie kulkee osittain samaa reittiä, kuin se tuolloin kulki ruutikellarille. Kampuksen tontin sijainti on merkitty karttaan valkoisin katkoviivoin.<sup>13</sup>

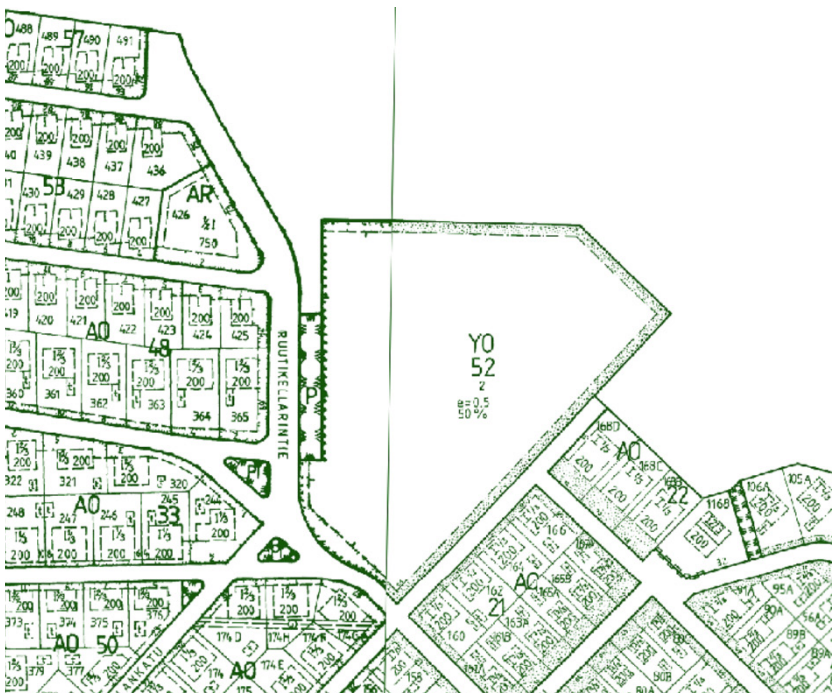
Kuva 16: Kortteli 52 on asemakaavassa 1159 määritelty opetustoimintaa palvelevien rakennusten korttelialueeksi. Tonttia ympäröi Sairion runsas, sotien jälkeen rakennettu pientaloalue.

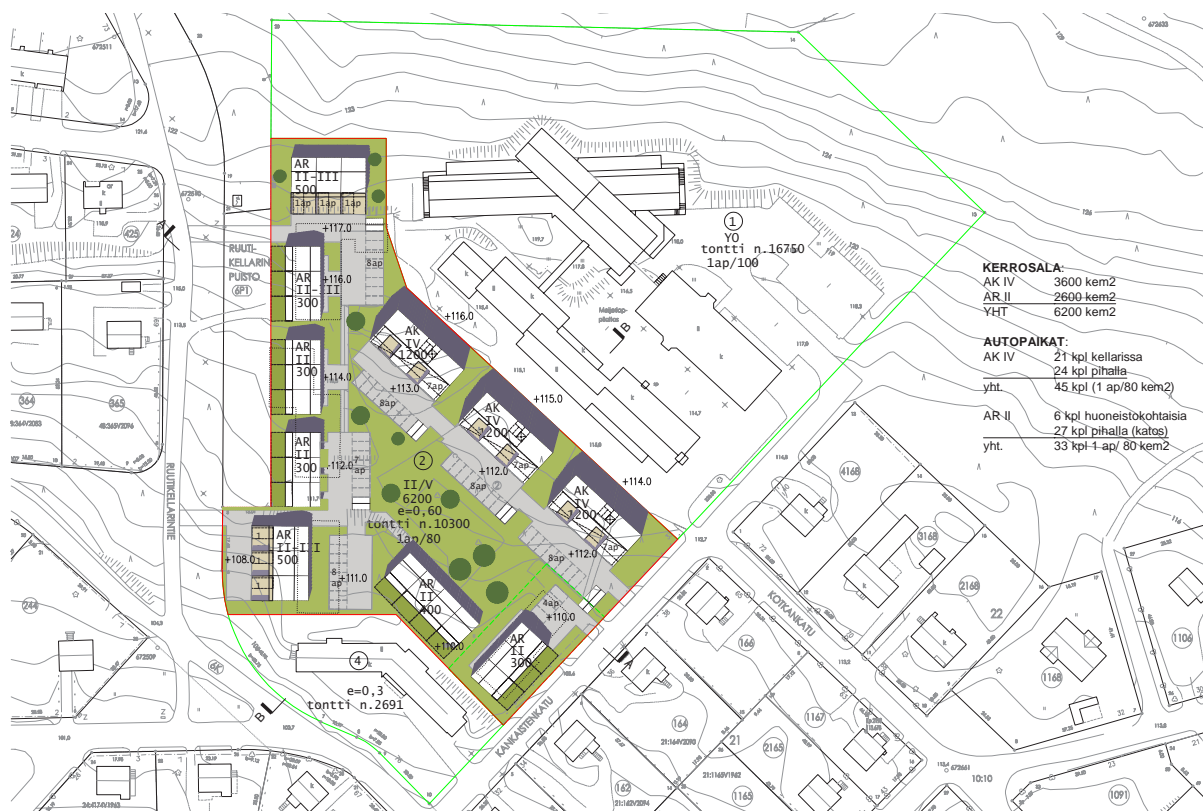
Kuva 17: Vuonna 2023 tehdyn viitesuunnitelman asemapiirustus - RE-Suunnittelu Oy<sup>16</sup>

Kortteliin on suunniteltu sijoitettavaksi kymmenen 2–4 kerroksista rivi-/kerrostaloa. Talot sijoittuvat kortteliin tehdystä viitesuunnitelmassa siten, että matalimmat 2-kerroksiset talot sijoittuvat osittain nykyisten oppilasasuntoloiden tilalle ja korkeammat 4-kerroksiset talot sijoittuvat riviin, tontin keskiosaan. Vanhemmille oppilasasuntoloille tämä muutos tulee tarkoittamaan niiden purkua Kankaistenkadun viereistä opettajien asuntola lukuun ottamatta.

Meijerioppilaitoksen kampus sulautuu tällä hetkellä hyvin osaksi Sairion naapurustoa. Viitesuunnitelma tulee muuttamaan Kankaistentien näkymää siten, että aiemmin puuston suojassa ollut suuri piha-alue tullaan täydennysrakentamaan ja uudet 4-kerroksiset kerrostalot tulevat kohoamaan korttelin aiempia rakennuksia korkeammalle. Koulu ja koulutusmeijeri jäävät näin ollen uusien kerrostalojen taakse nykyistä vähemmän näkyviksi Kankaistentieltä katsottuna.

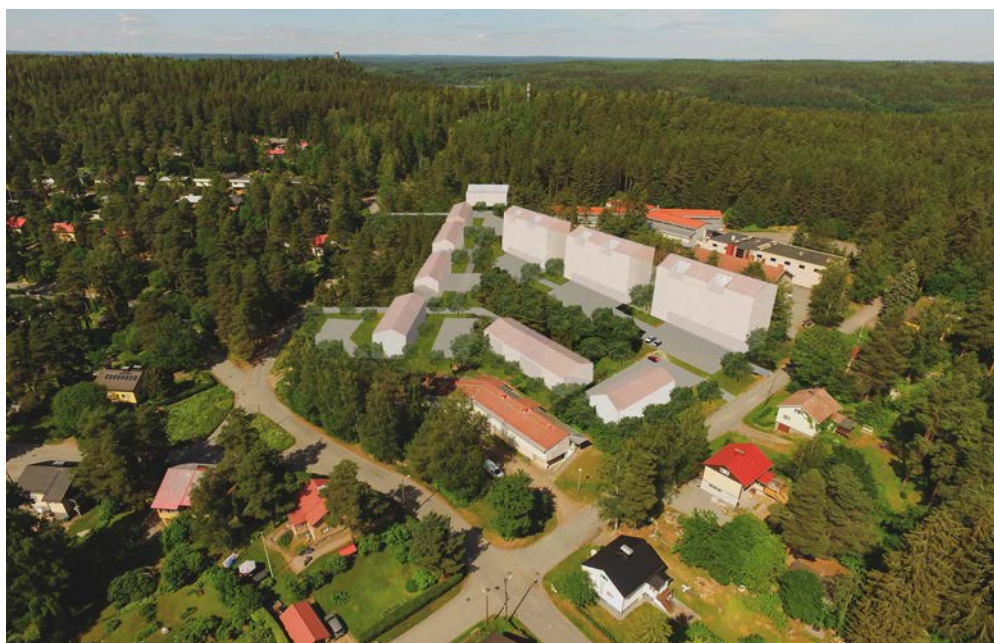
Kuva 19: Vuonna 2023 tehdyn viitesuunnitelman havainnekuva - RE-Suunnittelu Oy <sup>16</sup>

Erityisesti 4-kerroksinen rakentaminen tulisi vaikuttamaan lähinnä pientaloista koostuvan alueen luonteeseen sen koillisosassa. Rakennusten korkeus tulisi nousemaan esille tällöin korostetusti muusta ympäristöstä. Sairion kampuksen ympäröivälle alueelle on tällä hetkellä valmisteilla kaavamuutos, jonka periaatteena on vaalia alueen rakennus- ja kulttuurihistoriallisia arvoja sekä ohjata alueen korjaus- ja täydennysrakentamista. Sairion pientaloalue on luokiteltu valtakunnallisesti arvokkaaksi pientaloalueeksi, jonka rajaus on vahvistettu valtioneuvoksen päätöksellä vuonna 2009. <sup>13</sup>

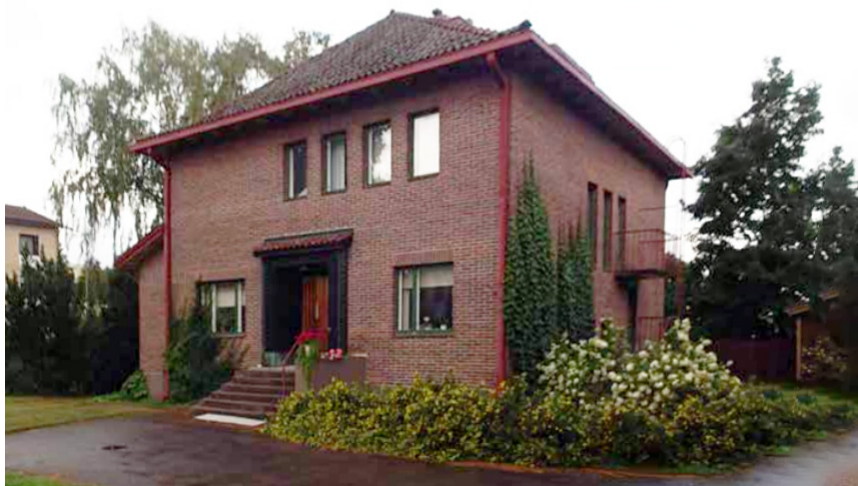
Kuva 24: Marjatta ja Jermo Laosmaan suunnittelema asuinkerrostalo Helsingin Kruunuhaassa, Kulmakatu 3 B. Rakennus valmistui vuonna 1951.

Rakennuksen sisäänkäynteihin on kiinnitetty erityistä huomiota, syvennetty sisäänkäynti ei vaadi rakennettavaksi erillistä katosta. Sisäänkäyntisyvennyksessä korostettu näyttävä pintamateriaalien käyttö luo sisäänkäynnistä erityislaatuisen kokemuksen. Tässä tapauksessa valaistussa sisäänkäynnissä näkyvä liuskekivi.

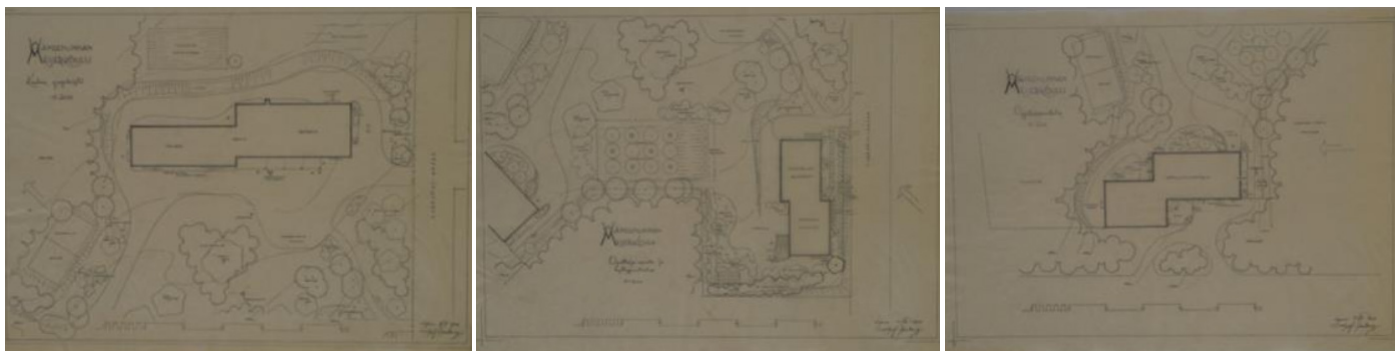
Kuva 57-59: Kampuksen alkuperäisestä pihasuunnittelusta vastasi puutarha-arkkitehti Leif Simberg. Oikealla vuoden 1954 suunnitelmat oppilaitoksen, opettajien asuinrakennuksen ja oppilasasuntolan pihaympäristöistä.<sup>10</sup>

Keskimmäisessä näistä kuvista näkyy oppilasasuntolan ja opettajien asuinrakennuksien väliin jäävä hyötypuutarha, joka kuului pihan alkuperäiseen suunnitelmaan.<sup>10</sup>

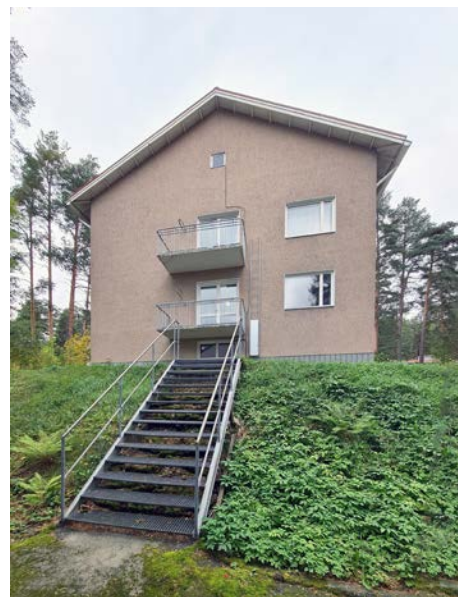
Kuva: 93. Kuvassa asuntoloiden 3 ja 1 väliset ulko-  
portaat. Uudet teräsrakenteiset portaat ovat korvan-  
neet alkuperäiset, huonokuntoisiksi päässeet puiset  
portaat, jotka on jätetty uusien portaiden alle.

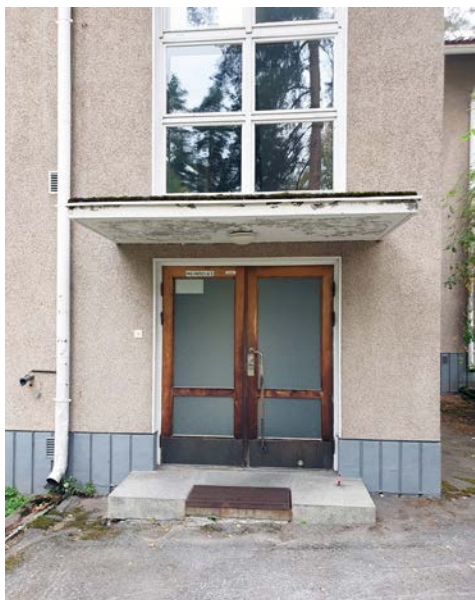
Kuva: 96. Asuntolan pääsisäänkäynti ja betonirakenteinen katoslippa, jonka yläpuolella porrashuoneen korkea lasiseinä.

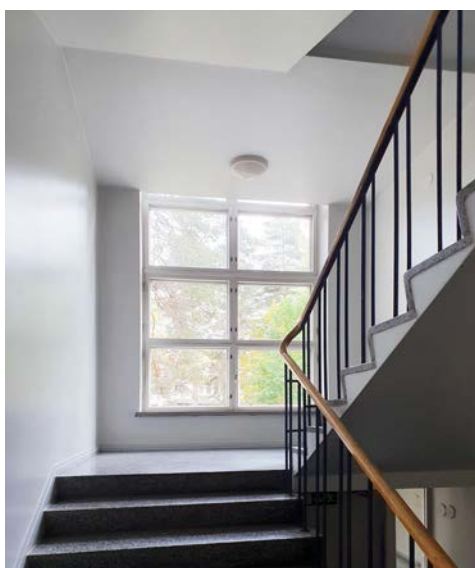
Kuva: 101. Pääsisäänkäynnin yläpuolinen ikkuna-aukko lävistää porrashuoneen välitason jatkuen vähän matkaa välitason yläpuolelle.

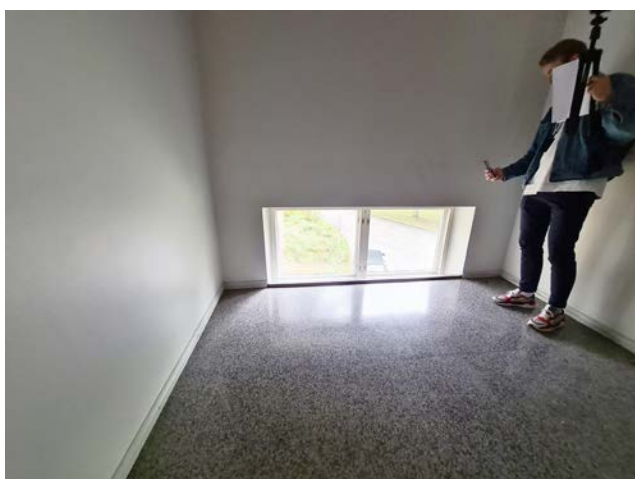
Kuva: 102. Kyseinen ikkuna-aukko jatkuu välitason päälle tuoden hillitysti valoa porrastasanteelle.

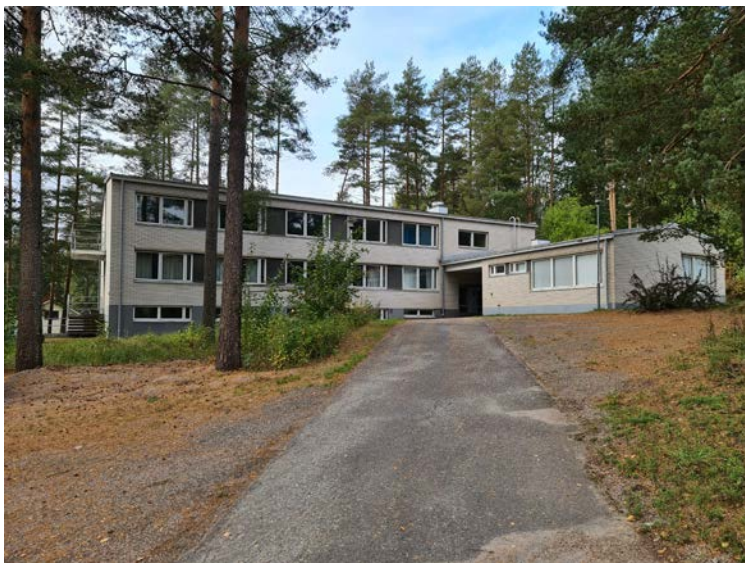
Kuva: 116. Rakennuksen siipien litoskohdassa sijaitsee suuren katoksen alla asuntolan pääsisäänkäynti.

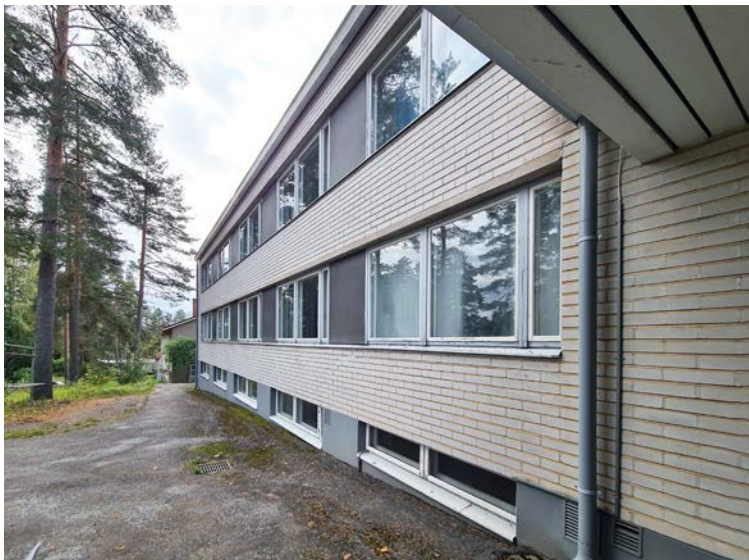
Kuva: 118. Asuntolan nauhamaiset ikkunarivit ja julkisivujen kahitili on arkkitehtuuriltaan 1960-luvulle tyypillistä

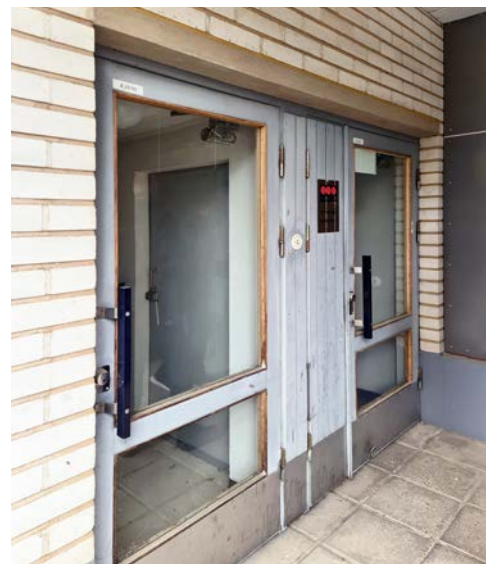
Kuva: 119. 1950-luvun arkkitehtuurista myös poiketen, sisäänkäyntien tammipuiset ulko-ovet ovat aikaudelle tyypillisesti vaihtuneet raskaisiin, teräsraakenteisiin oviin. Pienenä liittymäkohtana siirtymään 1960-luvulle, metallisten ovien lasituksia ympäröivät kehyslistat ovat näissä ovissa lakattua tammea.

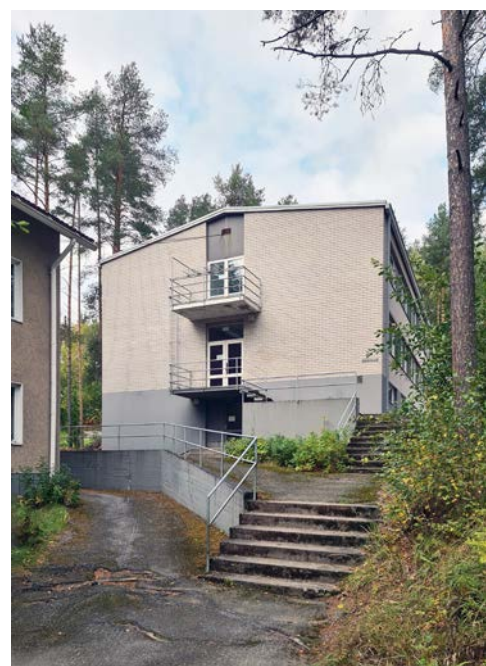
Kuva: 120. Asuntolan eteläpäädyssä sijaitsee keskikäytävien hätäuloskäynnit sekä tuuletusparvekkeet. Kuvassa näkyy myös hyvin asuntola 1:n ja asuntola 2:n keskinäiset tasoerot.

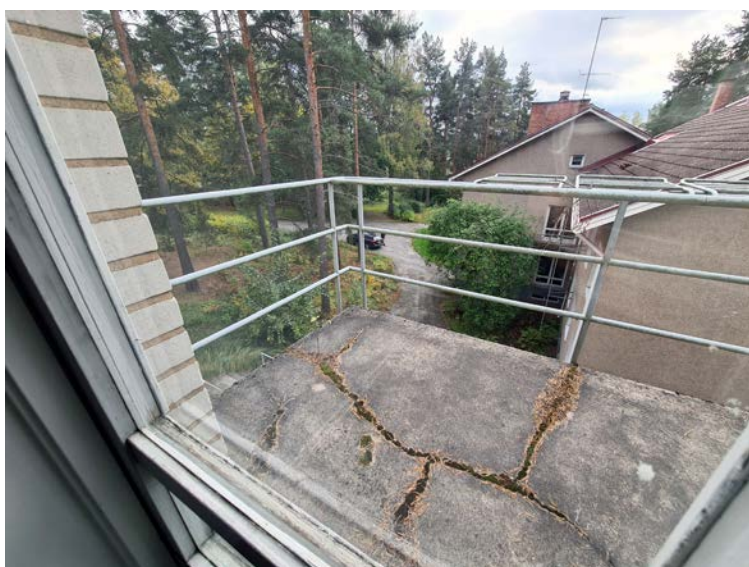
Kuva: 122. Kuvassa talon eteläpäädyn tuuletusparveke. Parvekkeen kaiteet ovat olleet sirorakenteista, maalaattua teräsputkea.

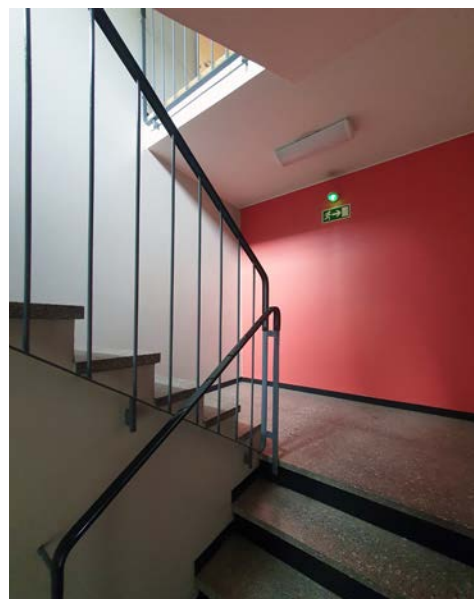
Kuva: 124. Asuntolan pääporras. Askelmat ja välitasot ovat mosaiikkibetonipintaiset. Kaiteet ja käsi-  
johteet ovat hyvin sirorakenteiset ja koostuvat te-  
räspinoista sekä mustalla muovilla päällystetystä  
lattateräksestä.

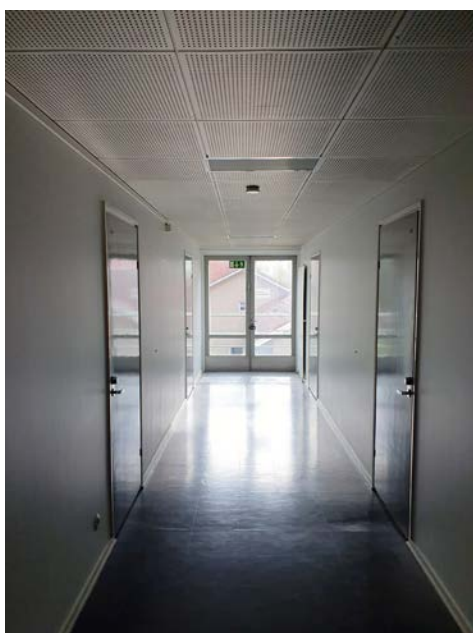
Kuva: 128. Asuntolan käytävien lattiat ovat muovimatturoidukkoa, seinät valkoisiksi maalattua, tasotettua betonia ja katto akustoivaa alakattopaneelia. Asuinhuoneiden ovet ovat harmaaksi maalattuja laakaovia.

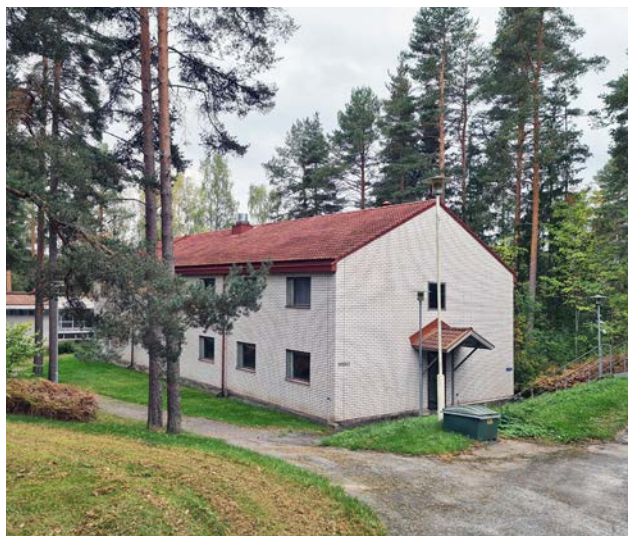
Kuva: 133. Asuntola 3 kaakon suunnasta, sisäpihan puolelta katsottuna. Asuntolan ikkuna-aukotus on arkkitehtuuriltaan 1970-luvulle tyyppillisesti vaihtunut aiemmalta vuosikymmeneltä nauhaikkunoista yksittäisaukotteiseksi. Ikkunat ovat myös tyyppillisesti hillityn kokoisia energian säästämiseksi. Muutoin asuntola jatkaa arkkitehtuuriltaan Kampukselle tutun kaltaista ja selkeää linjaa. Se on yhtenevästi harjakattoinen ja kahitili on yhtenevä 1964 rakennettujen asuntola 2:n ja oppilaitoksen laajennusosan kanssa. Myös punatiilinen katto on pysynyt rakennusten välisenä toistuvana yksityiskohtana.

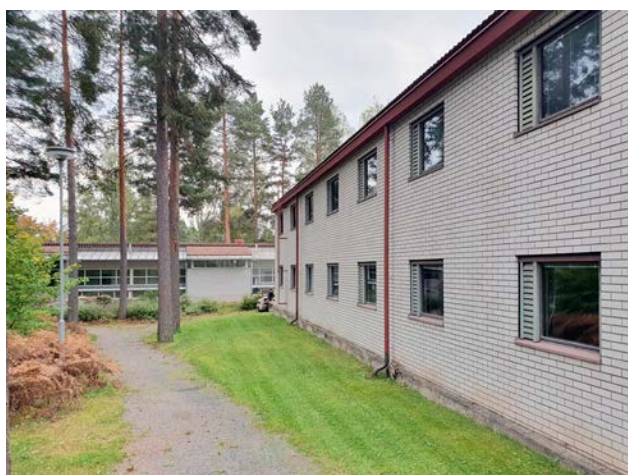
Kuva: 134. 1970 ikkuna-aukot haluttiin tehdä hillityn kokoisiksi lämpöenergian haihtumisen hillitsemiseksi.

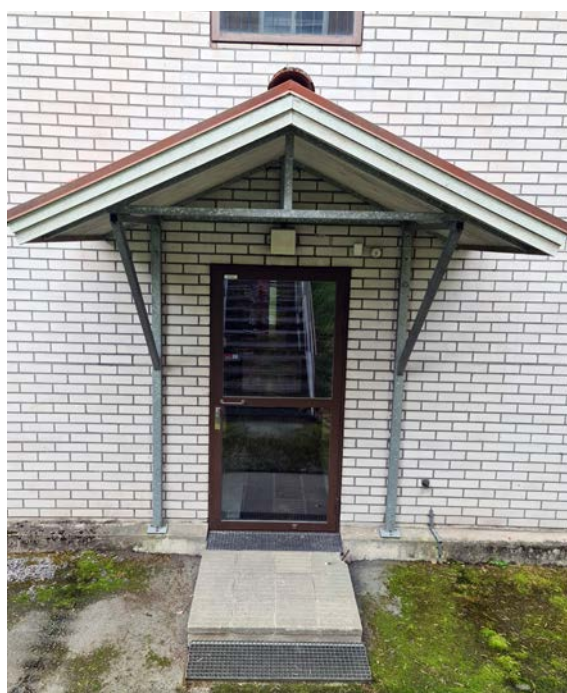
Kuva: 135. Asuntolan pohjoispuolella sijaitsee keskikäytävän ensimmäisen kerroksen hätäuloskäynti. Uloskäynti on katettu punatiilikatteisella harjakatoksella. Katos lisättiin sisäänkäynnin suojaksi vuonna 1999.

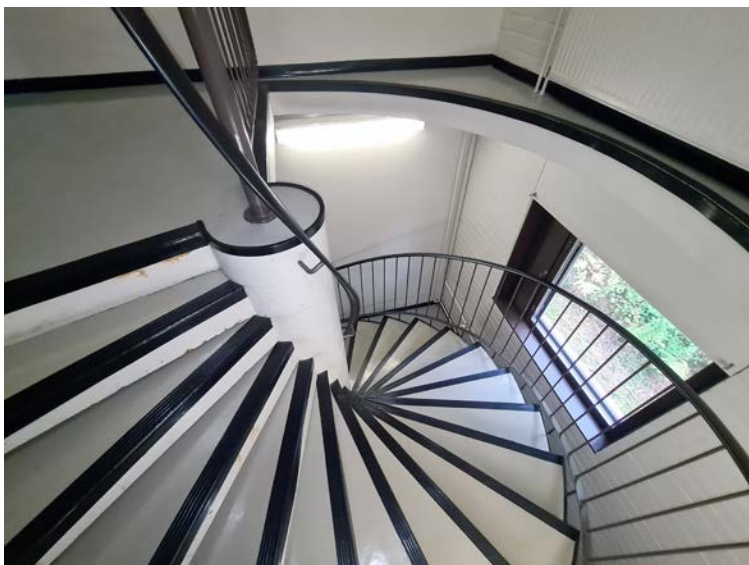
Kuva: 136. Käsijohteiden ja kaiteiden tyyli on asuntola 2:een verrattuna hyvin yhtenevää. Muutoksen porraskitehtuuriin tuo kuitenkin talon pohjoispäädyssä sijaitseva kierreporras. Porrastasot sekä askelmat ovat aiemmin rakennetuista asuntoloista poiketen ja 1970-luvulle tyypillisesti tehty neliön mallisista muovimattopaloista. askelmien reunat ja porrastason reunaosat on päällystetty kiiltävillä mustilla muovilistoilla.

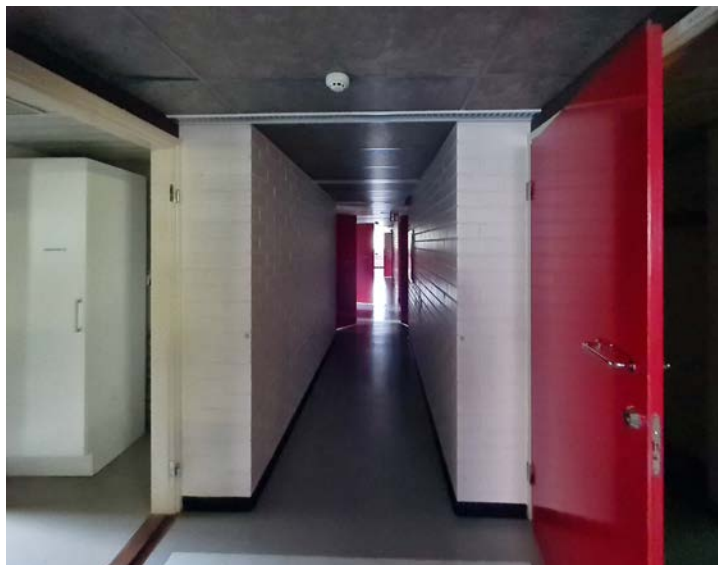
Kuva: 139. Asuntolan käytävien seinät ovat valkoiseksi maalattua tiiltä, lattiat muovimattoja ja alakaton pinta akustoivaa alakattopaneelia. Lattian reunoja koristaa kiiltävän musta muovinen jalkalista. Asuinhuoneiden ovet ovat kirkkaan punaisia. Käytävät näyttävät kapeilta käytävän päädyn levennyksestä toiseen päätyyn päin katsottuna. Käytävät kuitenkin levenevät asuinhuoneiden sisäänkäyntien kohdalla, missä ovet mahtuvat hyvin aukeamaan.

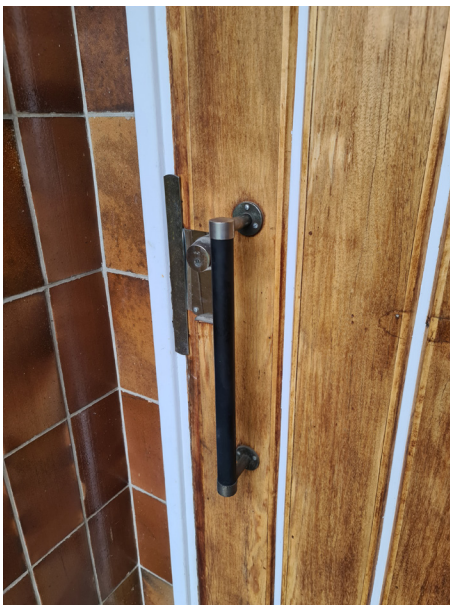
Kuva: 149. Suurimman asunnon erillinen sisäänkäynti talon kaakkoispuolella. Ulko-ovessa on pystysuuntaisia, lakattuja tammipuupaneeleja, muutoin ovi on sinertävän harmaaksi maalattua puuta. Sisäänkäyntisyvennyksen ruskeat, sävyltään luonnollisesti vaihtelevat kaakelit sointuvat tyylikkäästi lakatun tammioven kanssa.

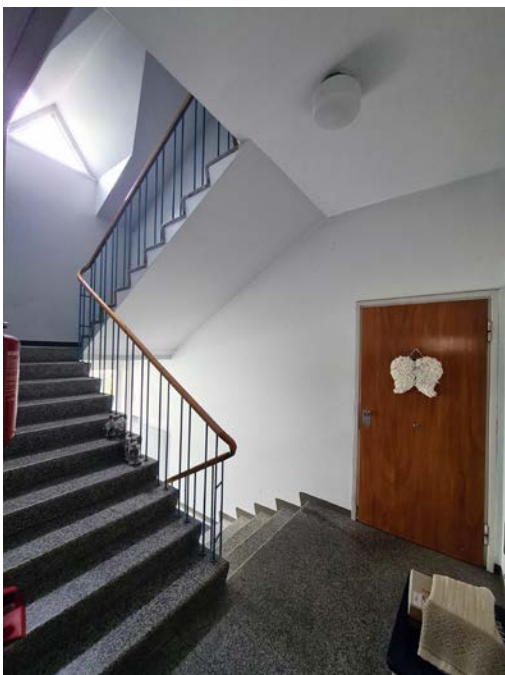
Kuva: 154. Asuntola on luonteeltaan yksityisempi, kuin oppilasasintolat. Porraskäytävä on luonteeltaan enemmän kerrostalomainen. Kulku asuntoihin käy kerrostaso-ovien kautta pitkien keskikäytävien sijaan. Porrashuoneesta pääsee asuntojen lisäksi kellariin ja ullakolle. Kolmion mallinen kattoikkuna tuo ilahduttavasti luonnonvalon kajoa porrashuoneeseen yläkautta.

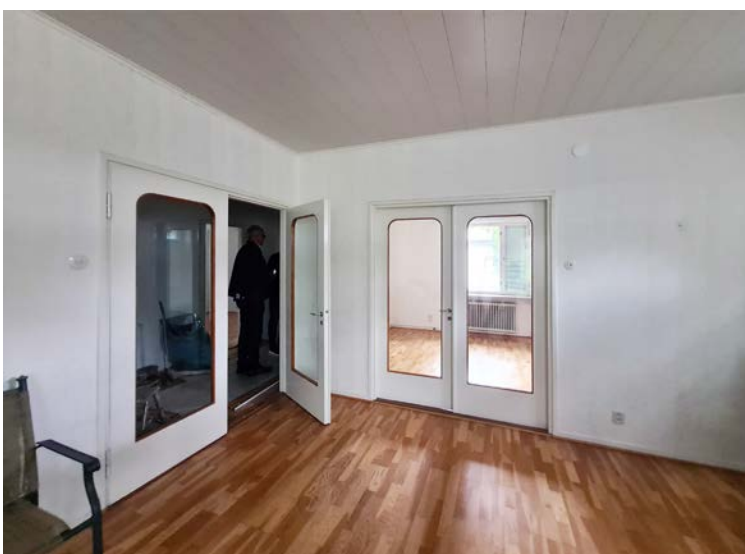
Kuva: 155. Asuinrakennuksen suurimman asunnon puiset lasiväliovet ovat tyylikkäästi muotoillut. Asunto on palvellut alunperin meijerikoulun rehtorin perheasuntona.

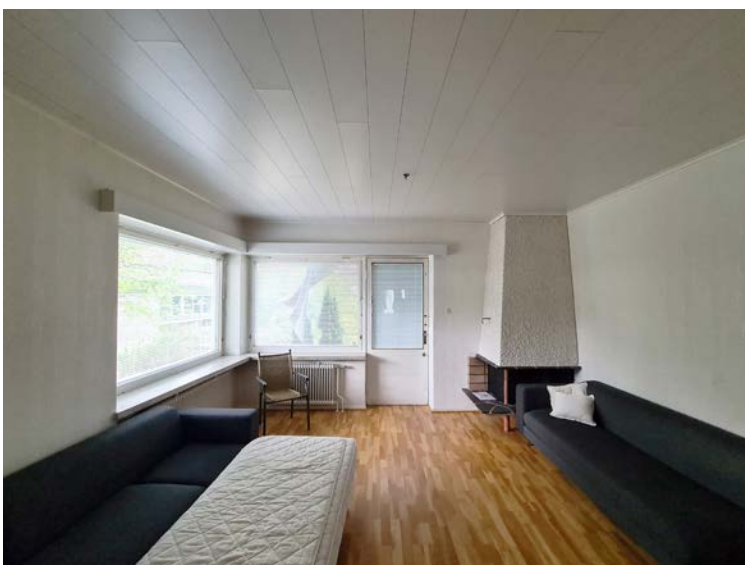
Kuva: 156. Rehtorin asunnon olohuoneen nurkassa sijaitsee myös arkkitehdin suunnittelema avotakka. Takka on rakenteeltaan asuntolan takkaa kevyempi, sillä sen tukeutuminen lattiaan on täysin takan metallijalan varassa.

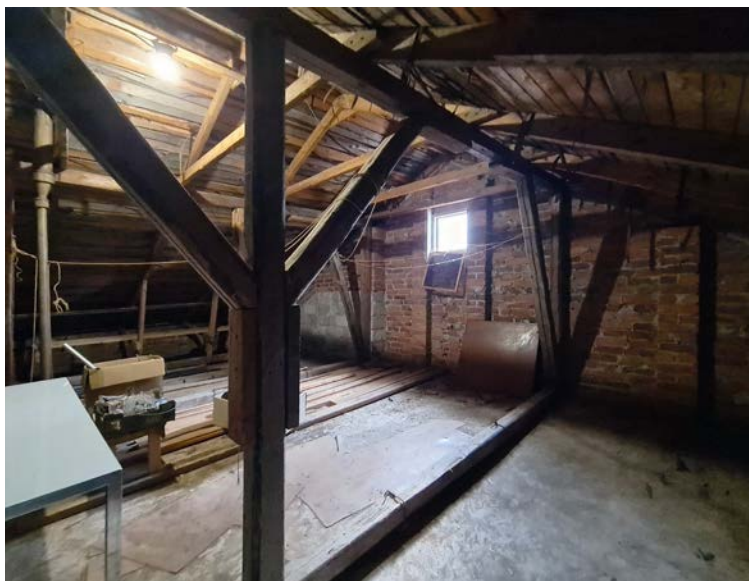
Kuva: 160. Opettaja-asuntolan ullakko ja ullakon päätyikkuna.

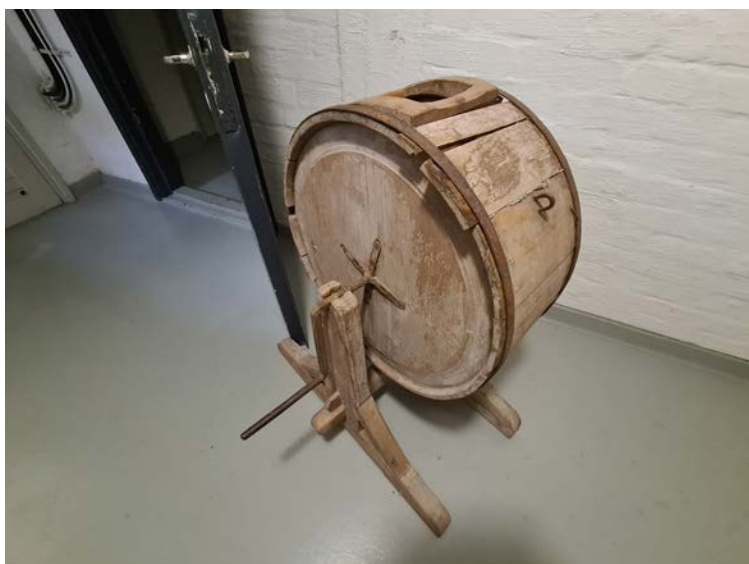
Kuva: 161. Asuntoloiden tiloissa on runsaasti vanhaa ja osin alkuperäistä meijerikoulun välineistöä. Kuvassa esimerkkinä Asuntola 1:n kellarissa sijaitseva puinen, kampikäyttöinen kirnu.
